No: HS-195ESP	<h1>IRATA</h1> <h2>BOLETÍN DE SEGURIDAD</h2> <h3>No. 44</h3>	 
Fecha de emisión: 15/04/2021		
Emisión no: 003		
Página: 1 de 7

BOLETÍN DE SEGURIDAD N° 44: FALLO CUERDA DE TRABAJO EN ACCESO POR CUERDA

Boletín de seguridad con el objetivo de dar a conocer los peligros de los trabajos verticales. El texto debe ser usado como parte de una charla sobre protección.

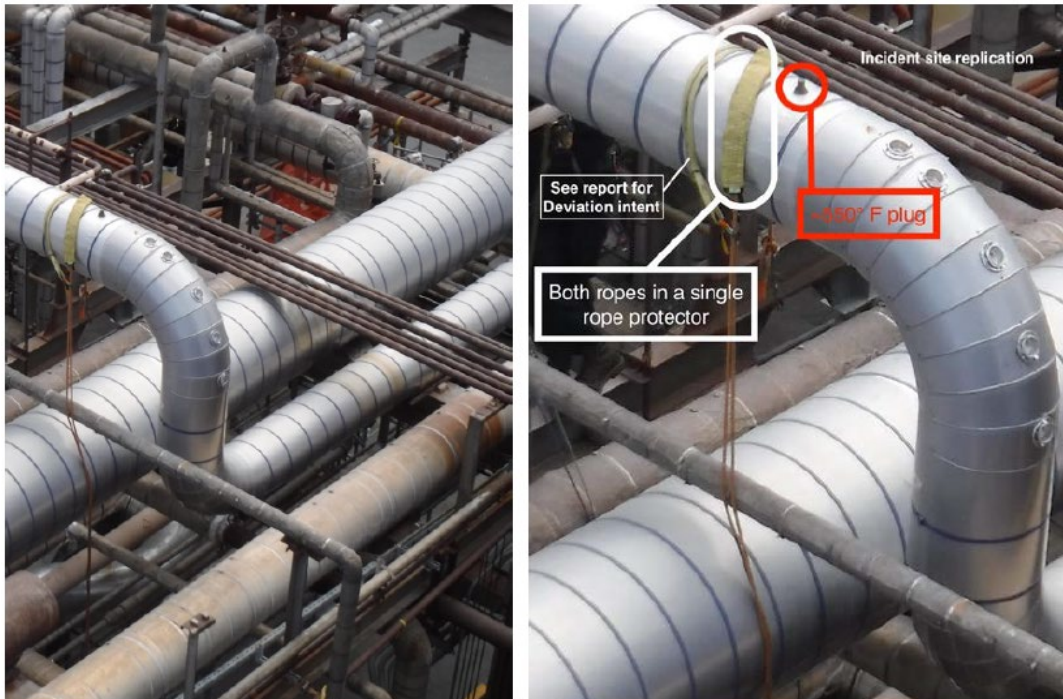
- 3.2.1 Un sistema por cuerdas fijado por un técnico nivel 3 por encima de una tubería aislada, para establecer un desvío en un punto elevado. [Ver figura 1](#). Ambas, la cuerda de trabajo y la cuerda de seguridad se pusieron en el mismo protector

- 3.2.2 El técnico se disponía a subir por las cuerdas desde el suelo. Cuando el técnico se colgó sobre la cuerda de trabajo, esta se desplazó lateralmente e hizo contacto con un conector de metal expuesto por encima de la tubería aislada. NOTA: La temperatura superficial del conector de una pulgada de diámetro era aproximadamente 550 grados Fahrenheit (288° Celsius).

Figura 1: Recreación de la escena de incidente

- ii. La desviación ([ver Figura 1](#), derecha) fue de hecho para prevenir de otro peligro (evitar que la cuerda se acercara a al codo de la tubería aislada) y

6.2 IRATA puntualiza que, Cuando sea posible, los desvíos deben estar en tensión a la cuerda de trabajo, en vez de instalarlos para coger la cuerda si esta se mueve.

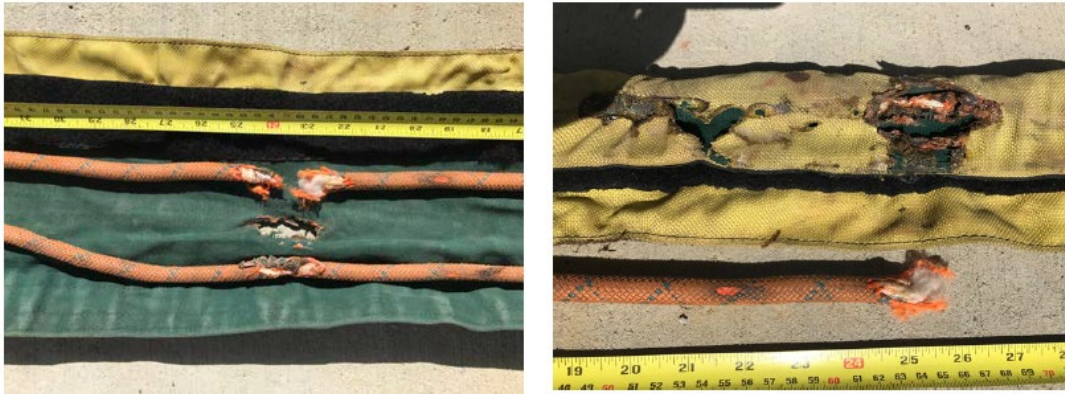
- 3.2.3 Cuando el técnico alcanzó aproximadamente los 6m de altura, el caliente conector derritió tanto el protector de cuerda (nylon/canvas) como la cuerda de trabajo hasta el punto de fallo. El técnico cayó aproximadamente 1m hasta que el anticaídas detuvo su caída. El técnico inmediatamente transfirió su peso a la estructura de metal adyacente y aseguró su posición con un anclaje adicional. Esperó hasta que le instalaron un nuevo juego de cuerdas.

- 3.2.4 Después de completar un descenso seguro, el equipo recogió el equipo, evacuó la unidad, notificó a los operarios y paró el trabajo.
- 3.2.5 La inspección del equipo dañado mostró que la cuerda de trabajo había fundido entera y que la cuerda de seguridad se había fundido la mitad (aproximadamente). [Ver figura 2.](#)

Figura 2: Protector de cuerdas y cuerdas dañadas
