Dok. Nr.: HS-195GER	<h1>IRATA</h1> <h2>Sicherheitsmeldung</h2> <h3>Nr. 44</h3>	 
Ausg.datum: 15/04/2021		
Ausgabenummer.: 003		
Seite 1 von 7

SICHERHEITSMELDUNG NR. 44: ARBEITSSSEILVERSAGEN

Eine Sicherheitsmeldung zur Sensibilisierung für Gefahren in der Seilzugangstechnik. Der Text kann als Teil eines Toolbox-Talks verwendet werden.

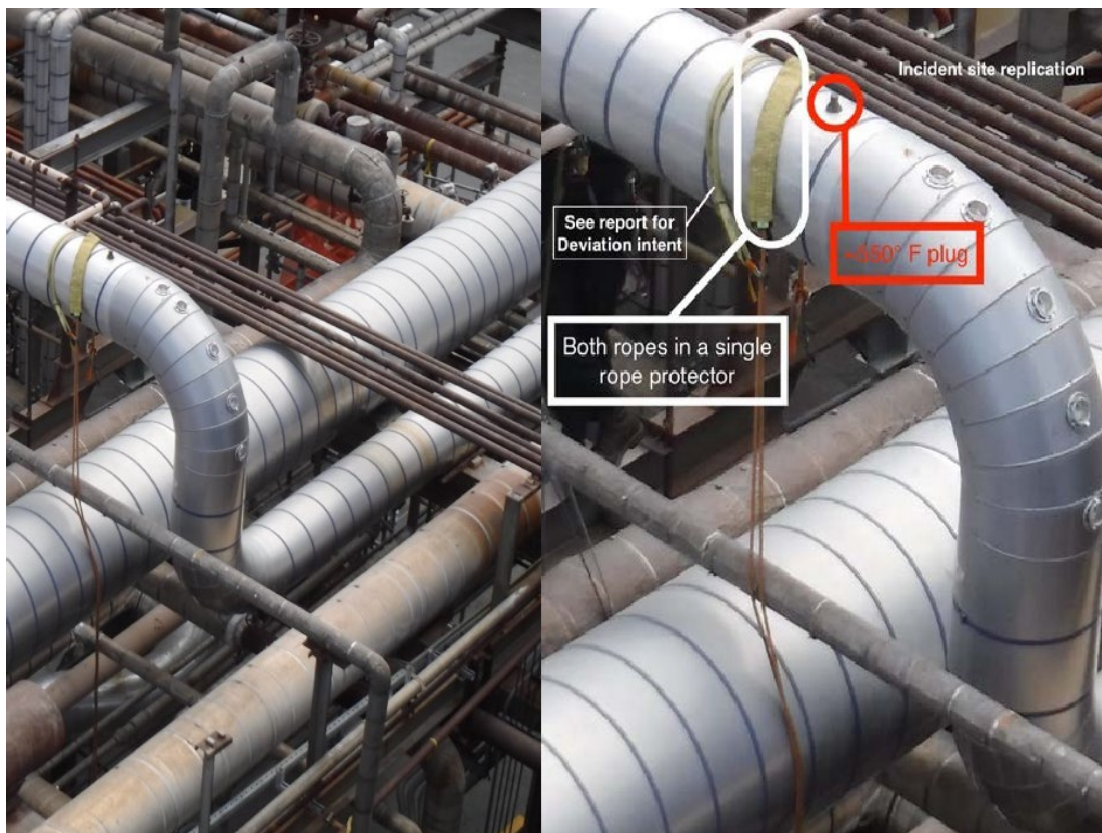
Abb. 1: Nachbildung der Vorfallsituation

3.21 Ein Seilsystem wurde von einem L3-Anwender über ein isoliertes Rohr gelegt, um so einen hohen Umlenkungspunkt zu schaffen. **Siehe Abbildung 1**. Sowohl das Arbeitsseil als auch das Sicherheitsseil wurden in einem einzigen Textilseilschutz platziert, um diese vor groben und unebenen Oberflächengefahren zu schützen.

3.22 Der Seilzugangstechniker führte den Zustieg vom Boden her aus. Wenn das Arbeitsseil belastet wurde, bewegte sich das System zur Seite, wodurch es Kontakt mit einem freiliegenden Metallpfropfen hatte, der sich auf der Oberseite des isolierten Rohrs befand.

HINWEIS: Wie später festgestellt wurde, betrug die Oberflächentemperatur des Metallpfropfens (Durchmesser von 1 Zoll) ungefähr 550 Grad Fahrenheit (288 Grad Celsius).

- (II) Die Umlenkung (siehe Abbildung 1, rechts) sollte das Seil vor der Gefahr schützen,

über die Rohrbiegung des großen Rohres zu rutschen. In der Folge konnte das Seilssystem nicht früh genug abgefangen werden, um so einen Kontakt mit dem heiße Metallpfropfen zu verhindern.

6.2 IRATA merkt an, dass Umlenkungen, soweit möglich, mit dem Arbeitsseil verbunden sein sollten, anstelle nur eine mögliche Bewegung zu verhindern.

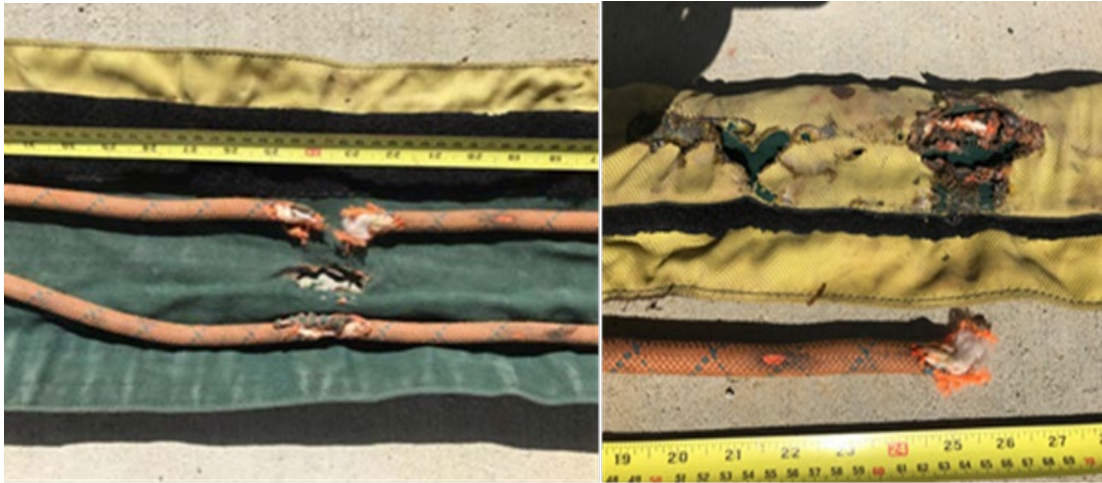
Abb. 2: Beschädigte Seilzugangs-ausrüstung

3.23 Als der Seilzugangstechniker eine Höhe von ungefähr 6 Metern erreicht hatte, schmolz der heiße Pfropfen sowohl durch den Textilschutz (Nylon / Segeltuch) als auch das Arbeitsseil bis zum Punkt des Versagens. Der Seilzugangstechniker fiel ungefähr 1 Meter, bis er von seinem Sicherheitssystem abgefangen wurde. Er übertrug sofort das Körpergewicht auf die angrenzende Struktur und wartete mit einem zusätzlichen Verankerungspunkt in dieser Position, bis ein neuer Satz Seile in Position abgelassen wurde.

3.25 Eine Inspektion der betroffenen Anlage zeigte, dass das Arbeitsseil durch geschmolzen und das Sicherungsseil halb durch geschmolzen war. **Siehe Abb. 2.**
