Belge No: HS-195TUR	<h1>IRATA</h1> <h2>Güvenlik Bülteni No. 44</h2>	 
Yayın Tarihi: 15/04/2021		
Basım no: 003		
Safya: Page 1 / 7

GÜVENLİK BÜLTENİ NO. 44: İPLE ERİŞİM ANA İPİN KOPMASI

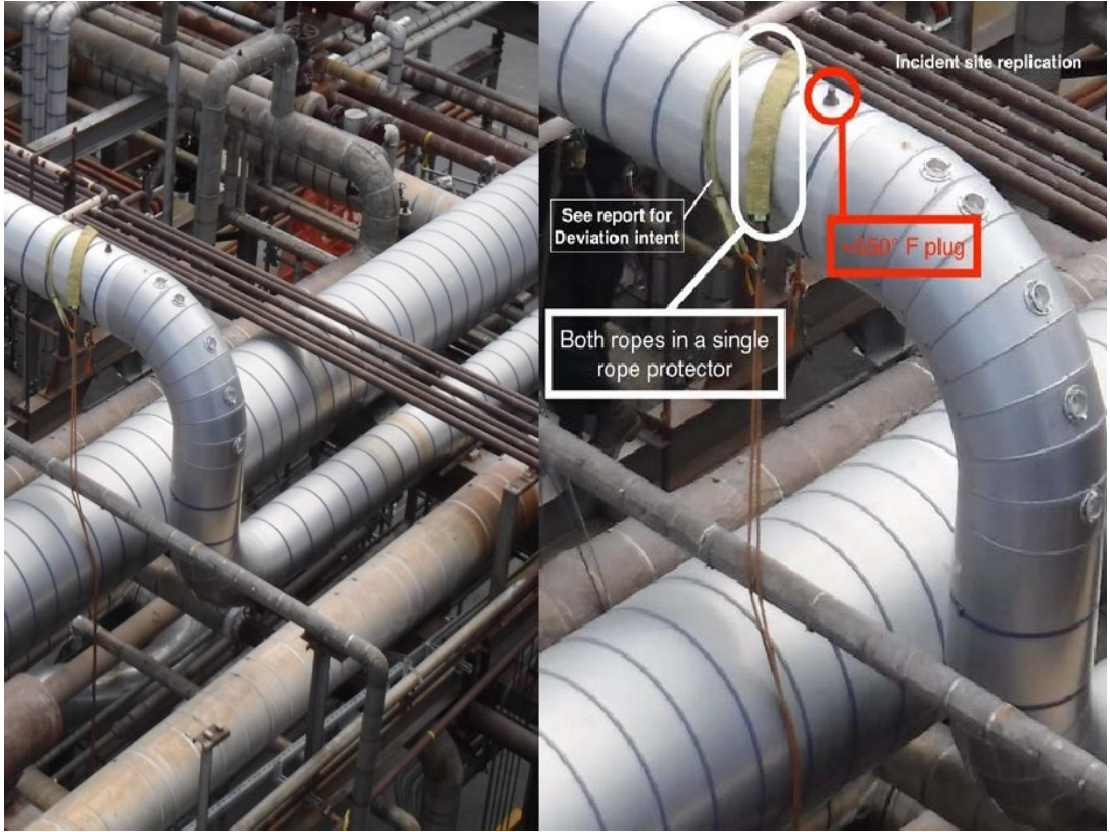
3.2.1. Yönlendirme istasyonu (High-point deviation) oluşturmak üzere, L3 iple erişim teknisyeni tarafından izolasyonlu bir boru üzerine bir ip sistemi yerleştirilmiştir (up and over yönlendirme), **Resim 1**. Pürüzlü ve katmanlı yüzeylerden korumak için iki ip de kumaş bir ip korumasına birlikte yerleştirilmiştir.

3.2.2. Teknisyen iplere yer seviyesinden çıkmaya başlamıştır. Ana ip yüklendiğinde sistem yatayda hareket etmiş ve izole borunun üst kısmındaki metal bir tıpa ile temas etmiştir.

Resim 1. Kaza yerinin yeniden aynı şekilde düzenlenmiş hali.

- i Resimdeki yönlendirme (Resim 1, sağ) başka bir tehlikeden (Büyük dirsek üzerinden ip geçişi) uzaklaşmak için düşünülmüştür, bu yüzden de ip sistemini sıcak yüzey tehlikesini önleyecek şekilde bağlanamamıştır.

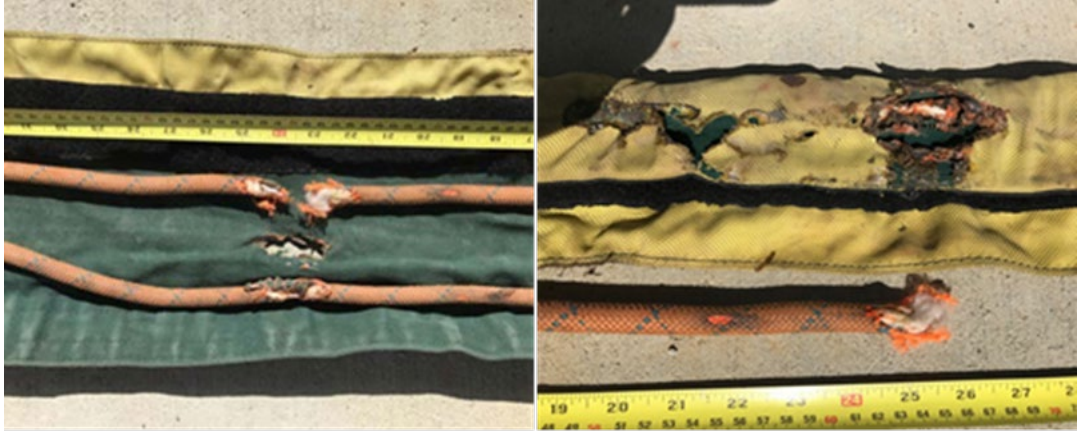
NOT: Daha sonra, 2,5 cm çapındaki metal tıpanın sıcaklığının 288 C (550 F) olduğu ölçülmüştür.

- 3.2.3. Teknisyen 6 metre yüksekliğe ulaştığında metal tıpa hem ip korumasını (naylon/kanvas) hem de ana ipi kopma noktasına gelene kadar eritmiştir. Teknisyen güvenlik ipi tarafından yakalanana kadar yaklaşık 1 metre düşmüştür. Teknisyen hemen vücut ağırlığını yakındaki bir yapıya aktarıp ilave bir emniyet noktası ile güvenli hale geçmiştir. Olduğu yere bir ip sistemi sarkıtılana kadar orada beklemiştir.
- 3.2.4. Güvenli iniş gerçekleştirildikten sonra, ekip malzemelerini toplamış, bölgeden ayrılmış, işletmeye bilgi verip işi sonlandırmışlardır.
- 3.2.5. Zarar gören ekipmanlarda yapılan kontroller sonrasında ana ipin tamamen ve yedek ipin de neredeyse yarısının eridiği saptanmıştır. **Resim 2.**

Resim 2. Zarar gören ipler ve ip koruması.
