No: HS-232ESP	<b>IRATA</b> <b>BOLETÍN DE SEGURIDAD</b> <b>No. 45</b>	 
Fecha de emisión: 15/04/2021		
Emisión no: 003		
Página: 1 de 9

## **BOLETÍN DE SEGURIDAD NO. 45: CAÍDA DE LA ALTURA: ASISTENCIA DE ESCALADA**

*Un boletín de seguridad destinado a crear conciencia sobre los peligros en la industria del acceso por cuerda. El texto puede ser de uso como parte de una charla de caja de herramientas.*

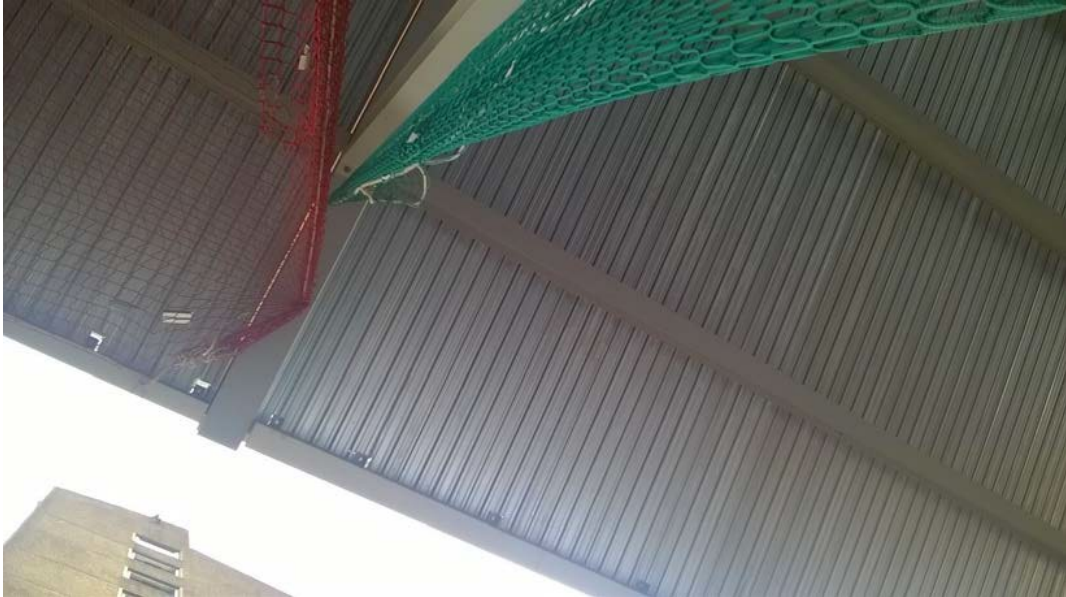
### Foto 1:

Primer accidente: mire hacia arriba en el área que se va a desmontar (izquierda) y el área que acaba de pasar desarmado.

NOTA: El ancho de la brida inferior se reduce de 200 mm de ancho (derecha) a 150 mm de ancho (izquierda). Las profundidades de los rayos eran también diferente.

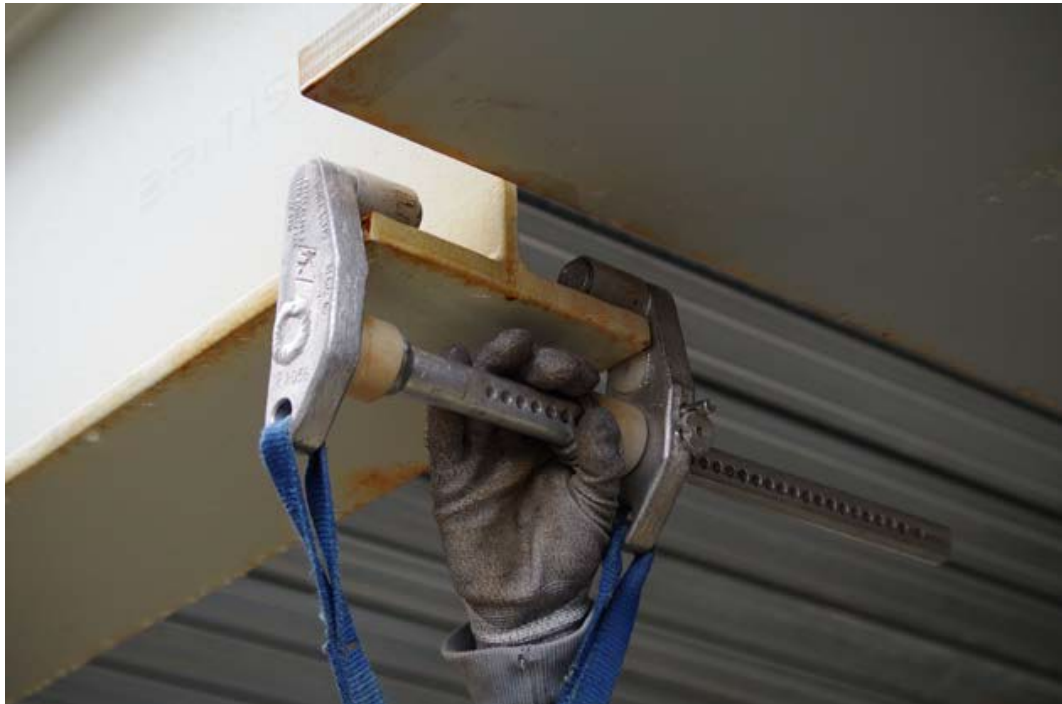
3.2.6 Había un espacio entre la pestaña inferior de la viga y la brida de su columna de conexión. Esta dimensión era tal que no impedía que las ruedas de planeador de viga que pasa a través de él. Por lo tanto, esto provocó que el técnico cayera desde la altura al perder tanto su soporte primario como su respaldo cuando se retiraron los planeadores de la viga apagado y / o caído del extremo abierto de la brida inferior (ver **foto 2**).

**Foto 2:** Primer accidente: planeador de viga en el extremo abierto de la viga (separación de 37 mm de ancho) [Reconstrucción]

- 3.2.7 Parece que la reacción horizontal igual y opuesta no ha sido reconocida; y la dirección de carga ya no era puramente vertical.
- 3.2.8 **Segundo accidente:** el técnico, utilizando tres planeadores de viga, viajaba a lo largo de la viga de acero y no identificó una brida inferior abierta, donde se encontraron dos vigas. Se liberó de esta brecha, lo que resultó en el apoyo primario y de respaldo se perdió y ocurrió la caída.

- a) detalle del reborde inferior 'de extremo abierto' debido a la especificación de los diferentes tamaños de los miembros;
- b) no se había reconocido la posibilidad de una reacción horizontal igual y opuesta;
- c) en el segundo caso, el trabajo estaba teniendo lugar en un área distinta a la planificada debido a que el área original no estaba disponible.

- 5.1.1 Los pasos identificados fueron:
- a) diseñando la estructura de acero de tal manera que elimine o reduzca sustancialmente la apertura extremos o recortes; o si estos son necesarios;
  - b) introduciendo tacos o "cierres de hombre", por ejemplo, que evitarían una viga de planeador dejando la acería (ver 3.3);
  - c) considerando el uso de planeadores de vigas de bloqueo que pueden sujetarse para prevenir movimiento no planificado;
  - d) Asegurarse de que se lleve a cabo una verificación exhaustiva previa al arranque para identificar cualquier estructura de acero abierta desde el suelo antes de obtener acceso en altura.

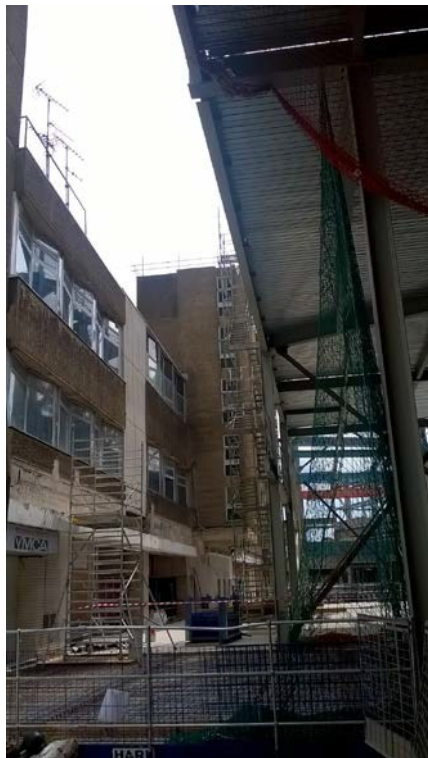
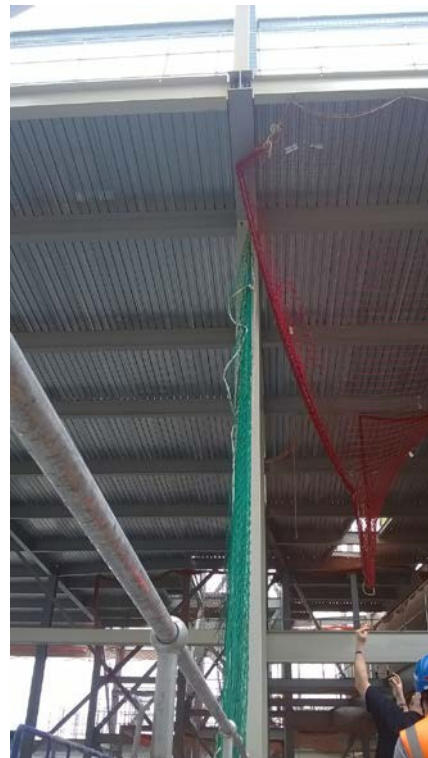
**Foto 3:**

La ubicación de la caída en uno de los incidentes
