Dok. Nr.: HS-232GER	<b>IRATA</b> <b>Sicherheitsmeldung</b> <b>Nr. 45</b>	 
Ausg.datum: 15/04/2021		
Ausgabenummer.: 003		
Seite 1 von 7

## SICHERHEITSMELDUNG NR. 45: STURZ AUS DER HÖHE: TECHNISCHES KLETTERN

Eine Sicherheitsmeldung zur Sensibilisierung für Gefahren in der Seilzugangstechnik. Der Text kann als Teil eines Toolbox-Talks nützlich sein.

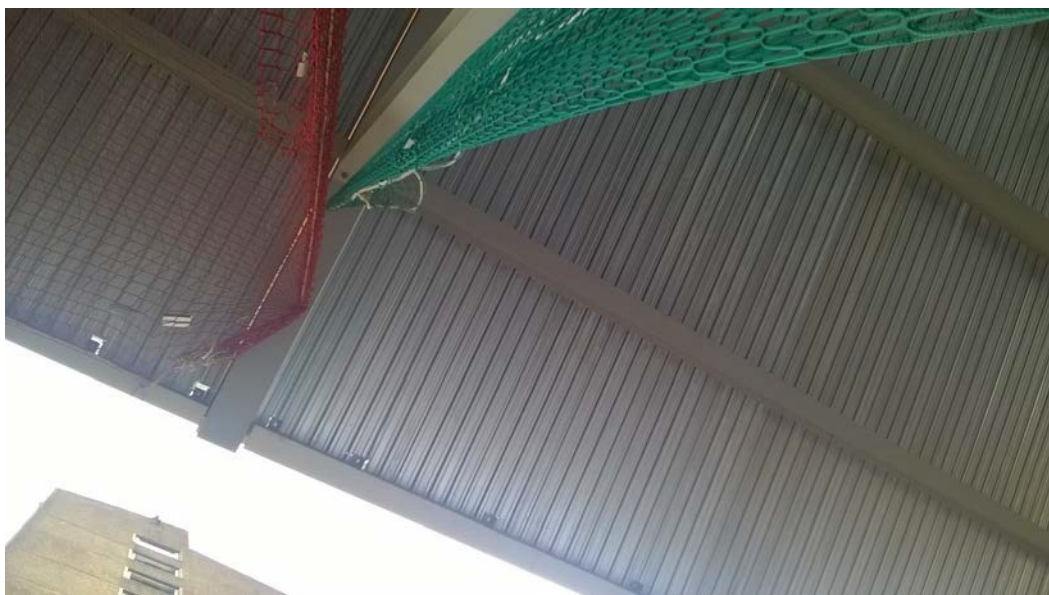
#### Foto 1:

Erster Unfall: Blick nach oben auf den abzubauenen Bereich (links) und den gerade abmontierten Bereich.

HINWEIS: Die Breite des unteren Flansches verkleinert sich von 200 mm Breite (rechts) auf 150 mm Breite (links). Die Tiefen der Träger waren ebenfalls unterschiedlich.

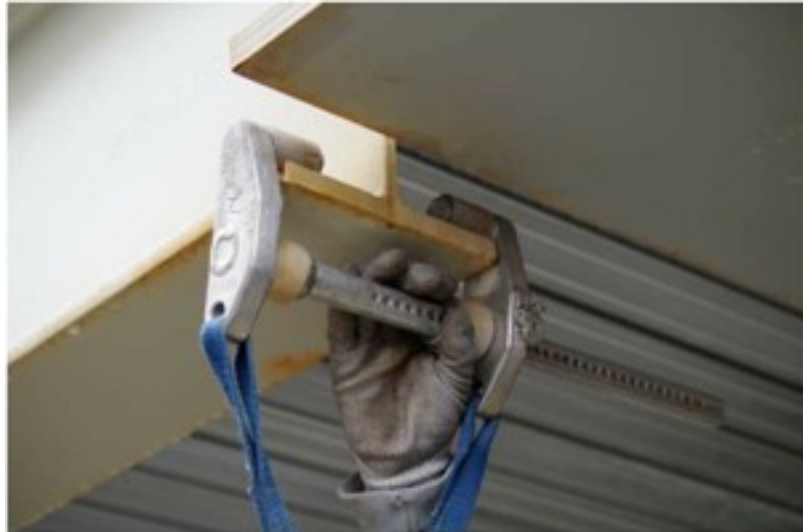
**Foto 2:**

- 3.2.6 Es gab eine Lücke zwischen dem unteren Flansch des Trägers und dessen Verbindungssäule. Diese Lücke war so groß, dass die Räder der Trägerklemme hindurch rutschten. Dies führte dazu, dass der Seilzugangstechniker aus der Höhe stürzte. Er verlor sowohl seine Hauptsicherung als auch seine Backup-Sicherung, als sich die Trägerklemme löste und/ oder durch das offene Ende des unteren Flansches rutschte (siehe Foto 2).

Erster Unfall: Trägerklemme am offenen Ende des Balkens (37mm breite Lücke) [Rekonstruktion]

- 3.2.7 Es scheint, dass die gleiche und entgegengesetzte horizontale Einwirkung nicht erkannt worden war; und die Belastungsrichtung somit nicht mehr vertikal verlief.
- 3.2.8 Zweiter Unfall: Der Seilzugangstechniker nutzte drei Trägerklemmen und bewegte sich entlang des Stahlträgers wobei er das offene Ende am unteren Flansch übersah, an dem sich zwei Träger trafen. Als er sich an dieser Lücke vorbeizog, verlor er sowohl seine primäre Sicherung als auch sein Sicherungsgerät und stürzte.

- (a) „offenes Ende“ des unteren Flansches aufgrund der Spezifikation von unterschiedlichen Bauteilgrößen;
- (b) die Gefahr für eine gleiche und entgegengesetzte horizontale Einwirkung wurde nicht erkannt;
- (c) Im zweiten Fall fanden die Arbeiten in einem ungeplanten Bereich statt, da der ursprüngliche Bereich nicht verfügbar war.

- (a) Entwerfen der Stahlkonstruktion derart, dass offene Enden oder Ausschnitte eliminiert oder wesentlich reduziert werden; oder entscheiden ob diese notwendig sind;
- (b) Die Einführung von Stollen oder „Man-Locks“, die verhindern würden, dass eine Trägerklemme das Stahlwerk verlässt (siehe 3.3);
- (c) Die Verwendung von Trägerklemmen in Betracht ziehen, die geklemmt werden können, um ungeplante Bewegungen zu verhindern;
- (d) Es wird eine gründliche Vor-Start-Kontrolle durchgeführt, um alle offenen Stahlkonstruktionen vom Boden aus zu identifizieren, bevor sie in der Höhe zugänglich sind.

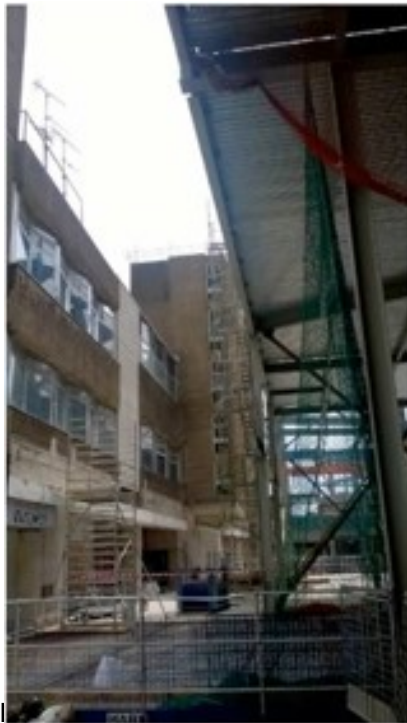
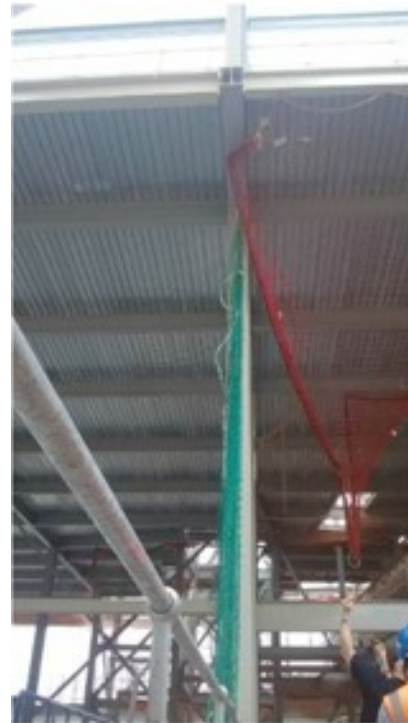
**Foto 3:**

Der Ort des Absturzes in einem der Vorfälle
