Belge No: HS-232TUR	<h1>IRATA</h1> <h2>Güvenlik Bülteni No. 45</h2>

GÜVENLİK BÜLTENİ NO. 45: YÜKSEKTEN DÜŞME: YAPAY TIRMANIŞ

1.1. Bu güvenlik bülteni, yapay tırmanış teknikleri kullanılarak yapılan güvenlik ağı sökümü işi sırasında yaşanan iki (ölümcül olmayan) yüksekte düşme vakasıyla ilgili bulguları özetlemektedir. Kazalar iki farklı yerde, farklı firmalarda gerçekleşmiştir. Kazaya dahil olan hiçbir firma IRATA üyesi değildir, fakat kazada yaralanan teknisyenler IRATA belgelidir.

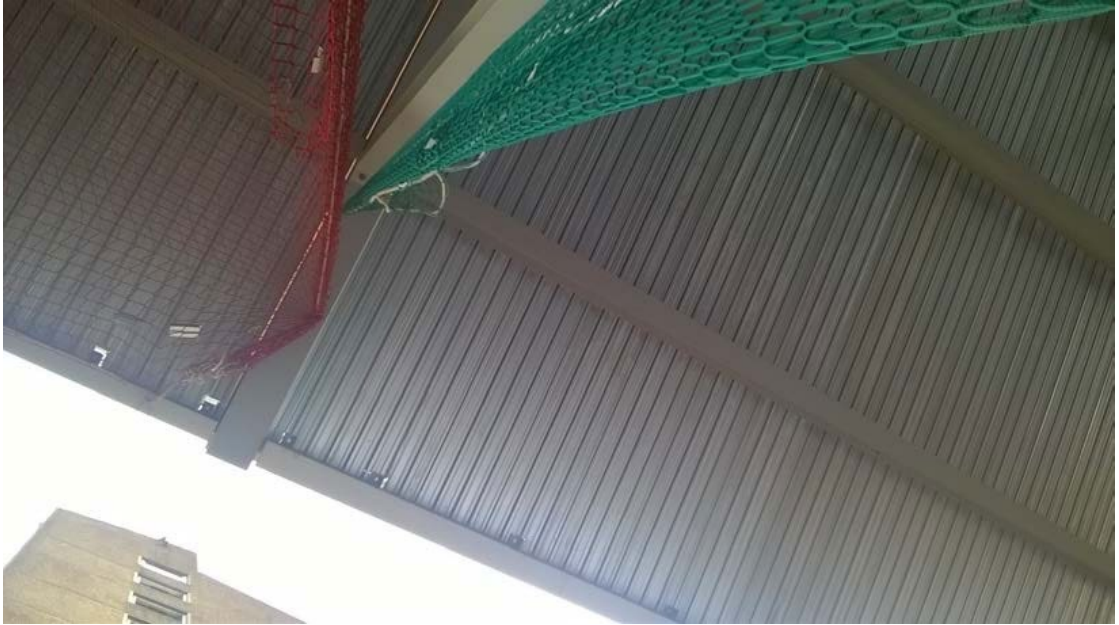
Resim 1.

- 3.2.5. İlk kaza: Profilin sonuna gelindiğinde, sökümün devam edebilmesi için teknisyenlerin kendilerini çelik yapının birleşme noktasının diğer tarafına pozisyonlamaları gerekmiştir. Bunu yapabilmek ve üçüncü profil ankrajını bitişik açıklıktaki alt flanşa bağlayabilmek için, karşısında durup emniyet ağının ilk ankrajını sökmek gerekmektedir. Bu da gergin güvenlik ağını kavrayıp kendine doğru çekerek yapılabılmıştır.

İlk kaza: Alttan görüntü, sökülecek alan (solda) ve sökümü tamamlanmış alan.

Not: Profil alt flanşının genişliği 200 mm'den (sağ) 150 mm'ye (sol) düşmektedir. Profillerin derinlikleri de farklıdır.

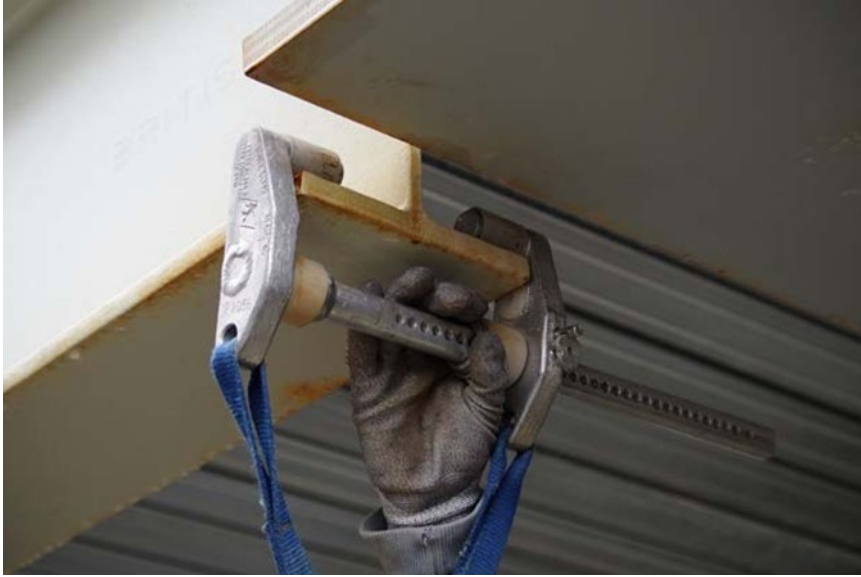
Resim 2.

- 3.2.6. Profilin alt flanşıyla, birleşen profil flanşı arasında bir boşluk vardı. Boşluğun boyutu hareketli profil ankrajının tekerlerinin geçmesini engellemiyordu. Bu yüzden durum, emniyet ve yedek ankraj bağlantılarının profilin ucundan çıkması sonrası teknisyenin yüksekte düşmesiyle sonuçlanmıştır. (**Resim 2**)

Hareketli profil ankraji profilin açık ucunda (37 mm açıklık)

- 3.2.7 Kuvvetin yönü artık sadece dikey ekseninde değildi ve yataydaki reaksiyon fark edilmedi.
- 3.2.8 İkinci kaza: Teknisyen, üç adet hareketli profil ankraji kullanarak profilde ilerlerken, profillerin kesişim noktasında alt flanşın ucunun açık olduğunu fark etmedi. Kendisini bu boşluktan dışarı çekip emniyet noktalarını boşa çıkardı ve yüksekte düşüş yaşandı.

- a) Çelik yapı tasarımı, açık uçları ya da kesim yerlerini ortadan kaldıracak ya da oldukça azaltacak şekilde yapılabilir.
- b) Tek nokta cıvatalı emniyet noktaları oluşturulması, tehlikenin olduğu alanlarda sabit bir emniyet noktası olmanın yanısıra hareketli profil ankrajının çıkmasını da engelleyecektir (see 3.3).
- c) Kitlenebilen hareketli profil ankrajları kullanmak planlanmayan hareketlerin oluşmasını engelleyecektir.
- d) Kapsamlı bir başlangıç öncesi kontrol yapılması ile açık uçlu çelik profiller yüksekte çalışma başlamadan yerden belirlenebilir.

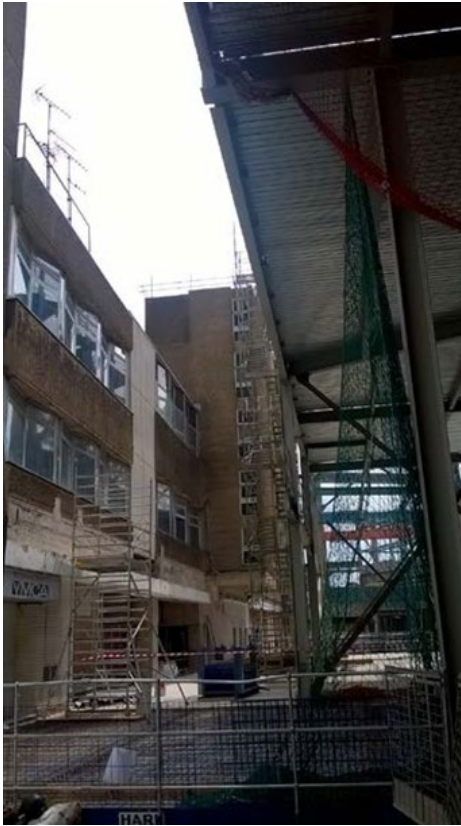
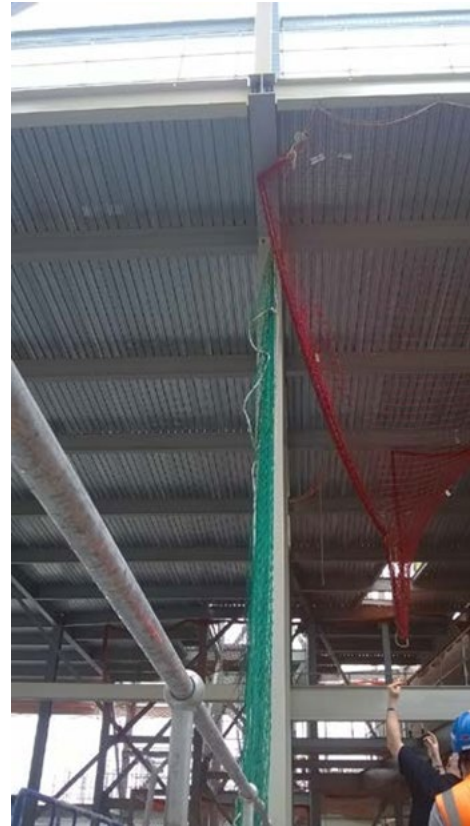
Resim 3.

Kazalardan birinin meydana geldiği yer
