Dok. Nr.: HS-233GER	<h1>IRATA</h1> <h2>Sicherheitsmeldung</h2> <h3>Nr. 46</h3>	 
Ausg.datum: 16/04/2021		
Ausgabenummer.: 003		
Seite: 1 von 6

SICHERHEITSMELDUNG NR. 46: ABSTURZ AUS GROßER HÖHE -SCHWERE VERLETZUNG

Eine Sicherheitsmeldung zur Sensibilisierung für Gefahren in der Seilzugangstechnik. Der Text kann als Teil eines Toolbox-Talks nützlich sein.

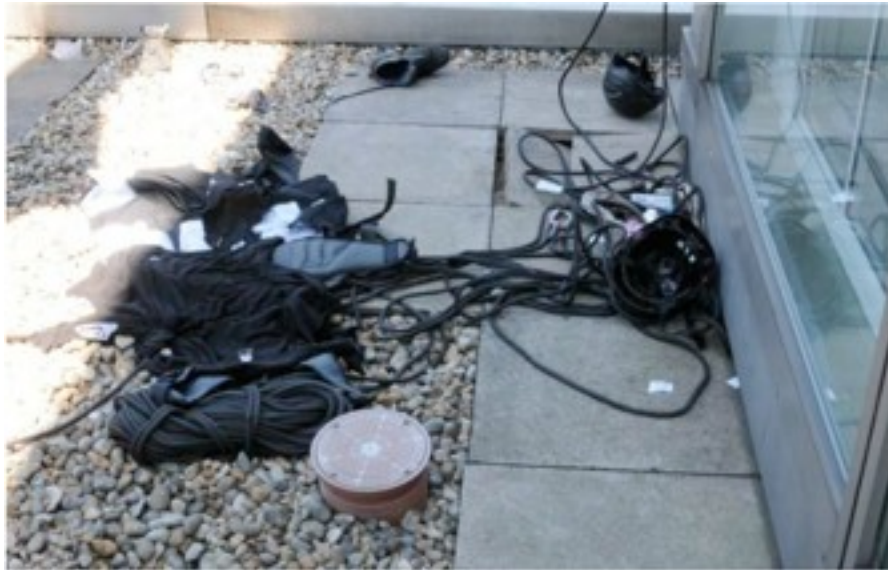
Foto 1:

- 3.5 Nachdem er am Morgen schon einige Außenfenster fertig hatte begann er seinen Abstieg. Leider ging etwas schief und der Seilzugangstechniker stürzte zwei Stockwerke hinab.
- 3.6 Der Seilzugangstechniker erlitt erhebliche Verletzungen an beiden Beinen und musste mehrmals operiert werden. Seitdem hat er sich gut erholt.

Zerbrochene Platte, auf der der betroffene Seilzugangstechniker aufkam.
